VISITE DE CHANTIER 1

06/08/2015

Villa Martin

Réalisation d'une maison en ossature bois

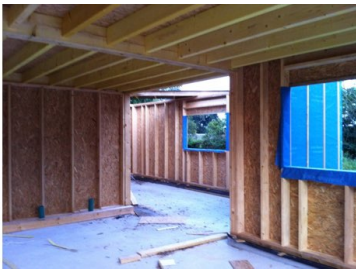
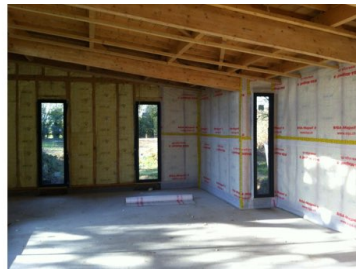
ref: 1.2

Renforcer la structure sur la façade nord

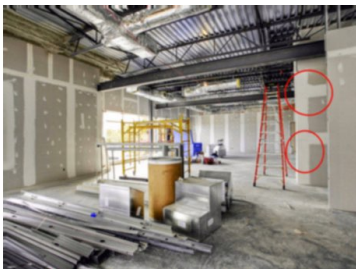
ref: 1.3

Il manque une poutre de renfort à l'entrée de la chambre
